**ANEXO FICHAS INMUEBLES DE
CONSERVACIÓN HISTÓRICA**

NÚMERO FICHA PATRIMONIO INMUEBLE		01	
NOMINACIÓN		EX COMPAÑÍA CERVECERIAS UNIDAS	
CIUDAD	Limache	VALOR PATRIMONIAL	Arquitectónico - Histórico
DIRECCION CALLE	San Martín	FUENTE INFORMACION	Catastro en terreno
DIRECCION N°	111	FECHA	Febrero 2016
REFERENCIA		USO ACTUAL	Bodega CCU
URBANO/RURAL	Urbano	MATERIALIDAD	
AÑO CONTRUCCION	1849	PISO	Mixto
PROT. LEGAL ACTUAL	No tiene	EST RESIST	Hormigón
ORIGEN	Arquitectura Industrial	TECHUMBRE	Estructura madera
AGRUPACION	Aislado	N° PISOS	4 pisos
ESTADO DE CONSERVACIÓN			
CIMIENTOS	Buena	TECHUMBRE	Buena
EST RESIST	Buena	ENTORNO	Regular

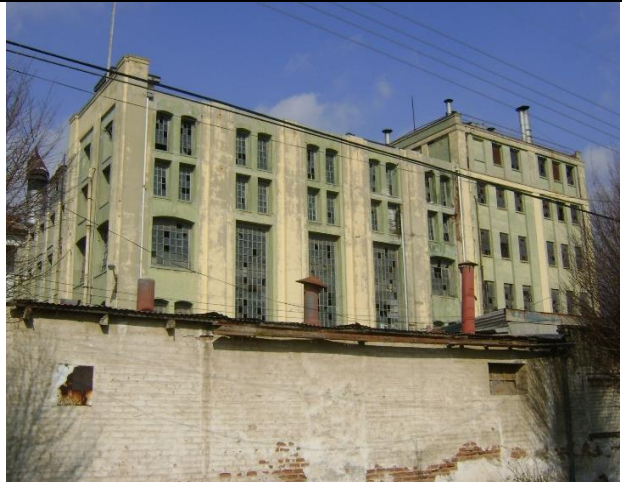
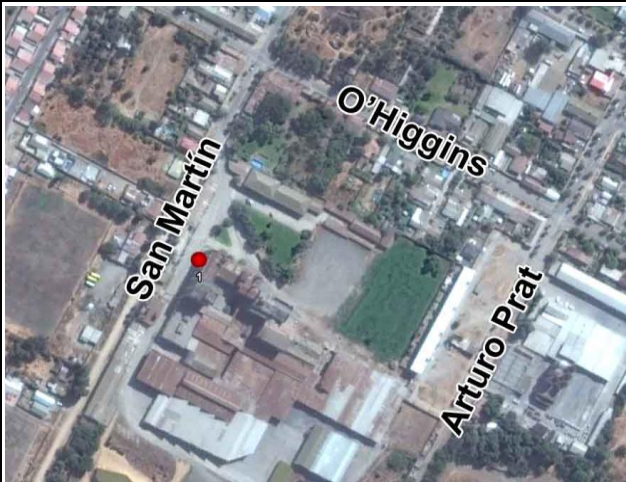
FOTO	UBICACIÓN

Edificio industrial de mediados del siglo XIX (1849). Con un fuerte impacto a nivel urbano. Utilización de nuevos materiales como el hormigón armado dan la posibilidad de grandes luces para obtener espacios funcionales para la producción.

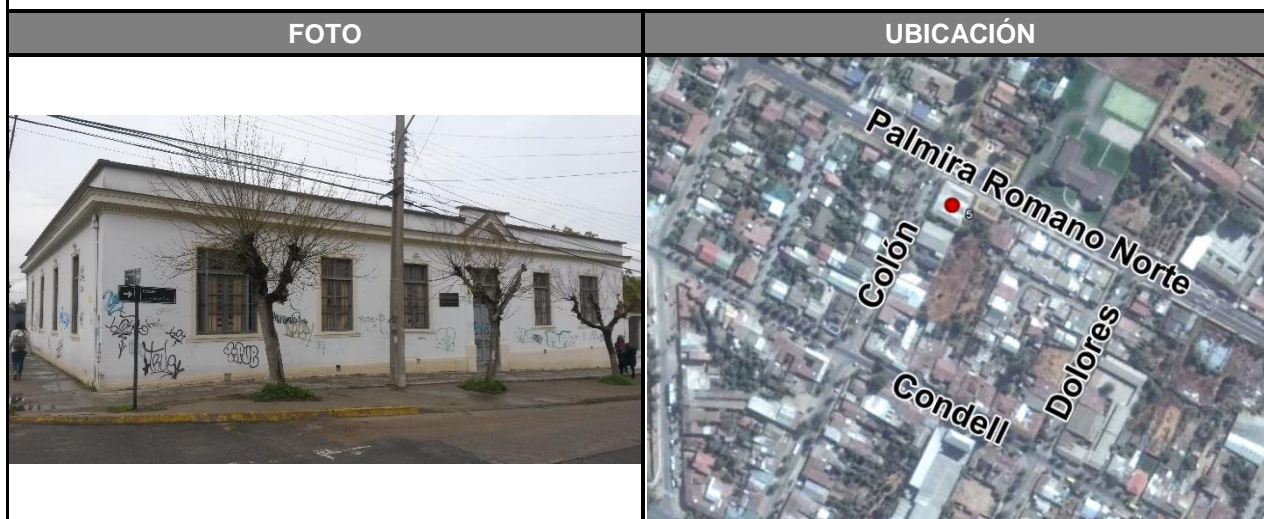
CIUDAD	Limache	VALOR PATRIMONIAL	Histórico
DIRECCION CALLE	Colón	FUENTE INFORMACION	MOP - Catastro en terreno
DIRECCION Nº	1	FECHA	Febrero 2016
REFERENCIA		USO ACTUAL	Museo
URBANO/RURAL	Urbano	MATERIALIDAD	
AÑO CONTRUCCION	Siglo XX	PISO	Madera
PROT. LEGAL ACTUAL	No tiene	EST RESIST	Albañilería
ORIGEN	Arquitectura Civil privada	TECHUMBRE	Madera
AGRUPACION	Continua	Nº PISOS	1
ESTADO DE CONSERVACIÓN			
CIMIENTOS	Buenos	TECHUMBRE	Buena
EST RESIST	Buena	ENTORNO	Regular

Arquitectura ecléctica donde se dan las proporciones de la arquitectura chilena de principios de siglo XX. Composición formal simple, predominando el lleno sobre el vacío, pero su fachada da cuenta de las influencias neoclásicas, a través de sus ornamentaciones en zócalos, cornisas y coronamiento de los vanos de puertas.

El Museo histórico "Palmira A. Romano Piraino" fue inaugurado el 23 de septiembre de 2000. actualmente se encuentra cerrado por los daños sufridos por el terremoto del año 2010. Sin embargo, el municipio ya cuenta con los fondos para su reparación, gracias a que fue beneficiado con un proyecto por el Gobierno Regional.

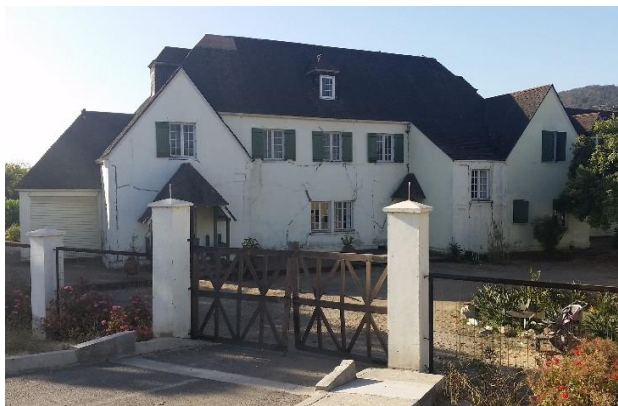
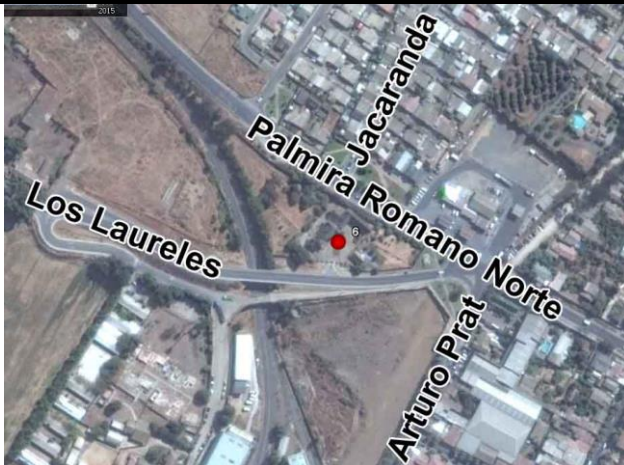
FOTO	UBICACIÓN

CIUDAD	Limache	VALOR PATRIMONIAL	Histórico - arquitectónico
DIRECCION CALLE	Acceso Sector Los Laureles	FUENTE INFORMACION	Catastro en terreno - Municipalidad
DIRECCION Nº	S/N	FECHA	Febrero 2016
REFERENCIA		USO ACTUAL	Cultural
URBANO/RURAL	Urbano	MATERIALIDAD	
AÑO CONTRUCCION	Fines S. XIX	PISO	Madera
PROT. LEGAL ACTUAL	No tiene	EST RESIST	Albañilería
ORIGEN	Arquitectura Habitacional	TECHUMBRE	Madera
AGRUPACION	Aislada	Nº PISOS	2 másmansarda
ESTADO DE CONSERVACIÓN			
CIMIENTOS	Regular	TECHUMBRE	Regular
EST RESIST	Regular	ENTORNO	Bueno

Arquitectura ecléctica donde se conjugan elementos de fachada como son galerías y corredores exteriores que se abren al patio de la vivienda, ventanas con palillajes y postigos de celosías, techumbres de gran pendiente, tomando aspectos formales de una arquitectura de estilo Inglés o pintoresquista de fines de siglo XIX, introducida por la llegada de colonos ingleses a Chile. Ya fueran viviendas aisladas o pareadas, estaban rodeadas de pequeños jardines con un cerco que acotaba el espacio propio.

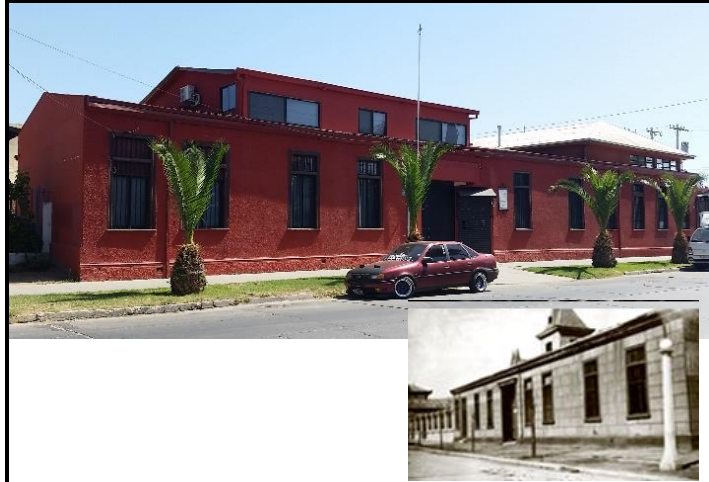
FOTO	UBICACIÓN

CIUDAD	Limache	VALOR PATRIMONIAL	De conjunto
DIRECCION CALLE	Av. República	FUENTE INFORMACION	Catastro en terreno
DIRECCION N°	827	FECHA	Febrero 2016
REFERENCIA		USO ACTUAL	Comercial
URBANO/RURAL	Urbano	MATERIALIDAD	
AÑO CONTRUCCION	Siglo XX	PISO	Madera
PROT. LEGAL ACTUAL	No tiene	EST RESIST	Albañilería
ORIGEN	Arquitectura habitacional	TECHUMBRE	Madera
AGRUPACION	Continua	N° PISOS	2
ESTADO DE CONSERVACIÓN			
CIMIENTOS	Buenos	TECHUMBRE	Buena
EST RESIST	Buena	ENTORNO	Malo

Arquitectura ecléctica donde se dan las proporciones de la arquitectura chilena de principios de siglo XX. Composición formal simple, predominando el lleno sobre el vacío, pero su fachada da cuenta de las influencias neoclásicas, a través de sus ornamentaciones en zócalos, cornisas y coronamiento de los vanos de puertas. Su composición formal de fachada es simple predominando el lleno sobre el vacío. Presenta ampliaciones y modificaciones a su estructura original, en las cuales se perdió el torreón que coronaba su acceso.

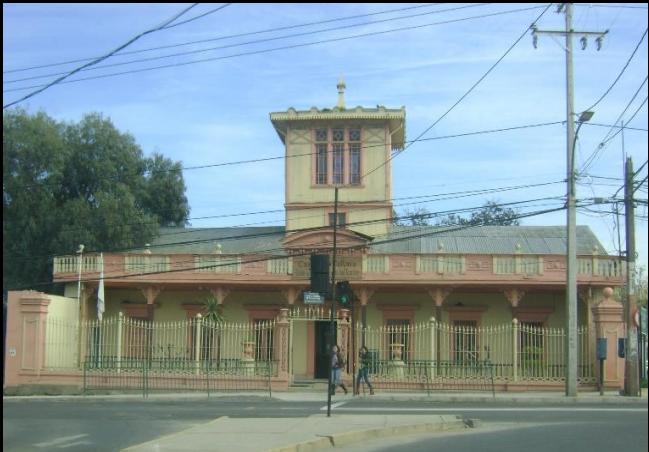
FOTO	UBICACIÓN

CIUDAD	Limache	VALOR PATRIMONIAL	Arquitectónico - Urbano
DIRECCION CALLE	Palmira Romano Norte	FUENTE INFORMACION	Catastro en terreno
DIRECCION N°	403	FECHA	Febrero 2016
REFERENCIA		USO ACTUAL	Cultural
URBANO/RURAL	Urbano	MATERIALIDAD	
AÑO CONTRUCCION	1849	PISO	Madera
PROT. LEGAL ACTUAL	No tiene	EST RESIST	Madera
ORIGEN	Arquitectura Civil Privada	TECHUMBRE	Madera, planchas metálicas
AGRUPACION	Continua	N° PISOS	2
ESTADO DE CONSERVACIÓN			
CIMIENTOS	Buenos	TECHUMBRE	Buena
EST RESIST	Buena	ENTORNO	Bueno

Arquitectura colonial de mediados de siglo XIX (1849), tipo casa patronal predominando un estilo neoclásico con sus balaustres como remate de la cornisa superior. Se alza un torreón de bellas proporciones y finas terminaciones con vitrales en sus ventanas. Construida con maderas nobles (pino oregón, roble, lingue), sus muros de adobe y adobillo que la convierten en una estructura imponente. Destacan en su diseño el patio de luz y la orientación de las habitaciones hacia ese patio, sello típico de las edificaciones de la época. Sin duda, el torreón que domina la entrada principal es el gran atractivo, es un referente en toda la comuna.

Tras el terremoto de 2010, el edificio sufrió daños en su fachada y salones, por lo cual debió ser restaurado y reinaugurado en octubre de 2011.

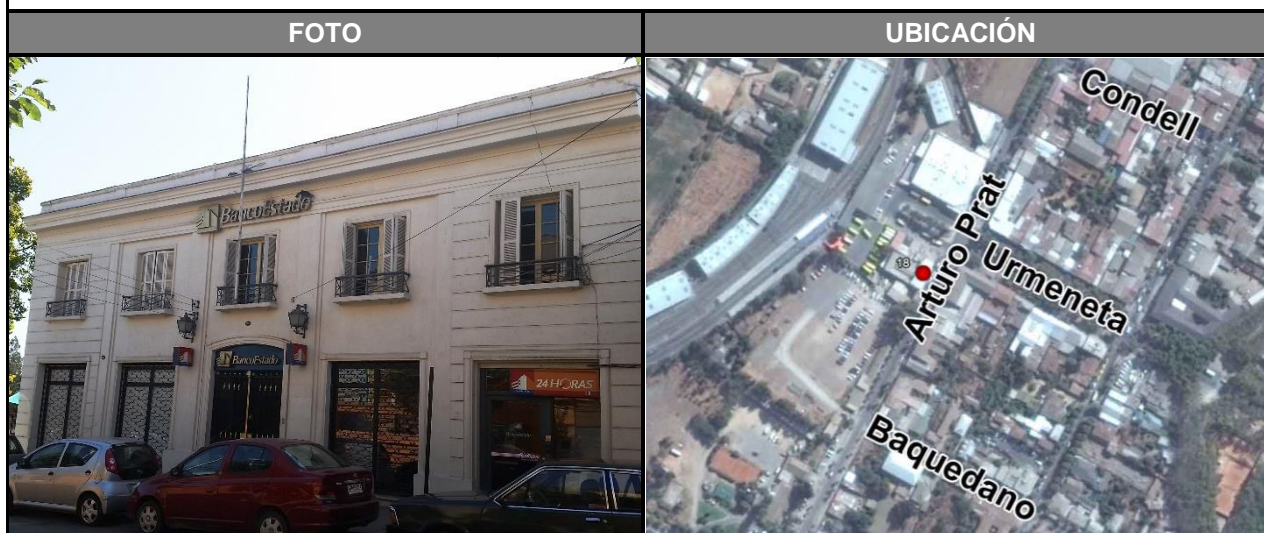
CIUDAD	Limache	VALOR PATRIMONIAL	Arquitectónico – Urbano
DIRECCION CALLE	Arturo Prat	FUENTE INFORMACION	MOP – Catastro en terreno
DIRECCION Nº	224	FECHA	Febrero 2016
REFERENCIA		USO ACTUAL	Comercio
URBANO/RURAL	Urbano	MATERIALIDAD	
AÑO CONTRUCCION	Siglo XX	PISO	Madera
PROT. LEGAL ACTUAL	No tiene	EST RESIST	Albañilería
ORIGEN	Arquitectura Civil Pública	TECHUMBRE	Madera y planchas metálicas
AGRUPACION	Continúa	Nº PISOS	2
ESTADO DE CONSERVACIÓN			
CIMIENTOS	Buenos	TECHUMBRE	Buena
EST RESIST	Buena	ENTORNO	Bueno

Arquitectura neoclásica de principio de siglo XX, con una simetría en su composición de fachada. Sus fenestraciones en ritmo con sus palillajes y celosías perfectamente dispuestas en el total de la composición de la fachada y su acceso con arco botado reafirman su estilo Neoclásico.

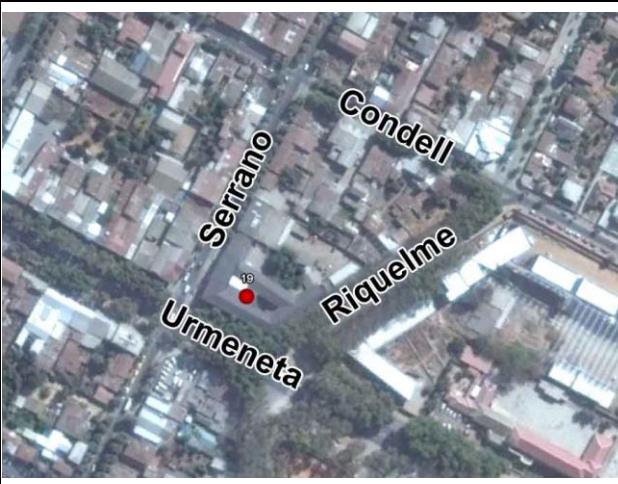
FOTO	UBICACIÓN

NÚMERO FICHA PATRIMONIO INMUEBLE	14		
NOMINACIÓN	INMUEBLE MIXTO		
CIUDAD	Limache	VALOR PATRIMONIAL	Arquitectónico – de Conjunto
DIRECCION CALLE	Urmeneta / Serrano	FUENTE INFORMACION	MOP – Catastro en terreno
DIRECCION Nº	129 - 199	FECHA	Febrero 2016
REFERENCIA		USO ACTUAL	Comercio - Habitacional
URBANO/RURAL	Urbano	MATERIALIDAD	
AÑO CONTRUCCION	Siglo XX	PISO	Madera
PROT. LEGAL ACTUAL	No tiene	EST RESIST	Albañilería
ORIGEN	Arquitectura Civil Privada	TECHUMBRE	Madera y planchas metálicas
AGRUPACION	Continua	Nº PISOS	2
ESTADO DE CONSERVACIÓN			
CIMIENTOS	Buenos	TECHUMBRE	Regular
EST RESIST	Buena	ENTORNO	regular

Volumen continuo de dos pisos de altura que conforma un frente de manzana. Se destaca un estilo neoclásico con vanos de proporciones verticales y predominio del lleno sobre el vacío. El primer piso destinado a comercio y bodegas y el segundo a residencia. Arquitectura de principios de siglo XX. Destaca la ornamentación de en alfeizares y barandas.

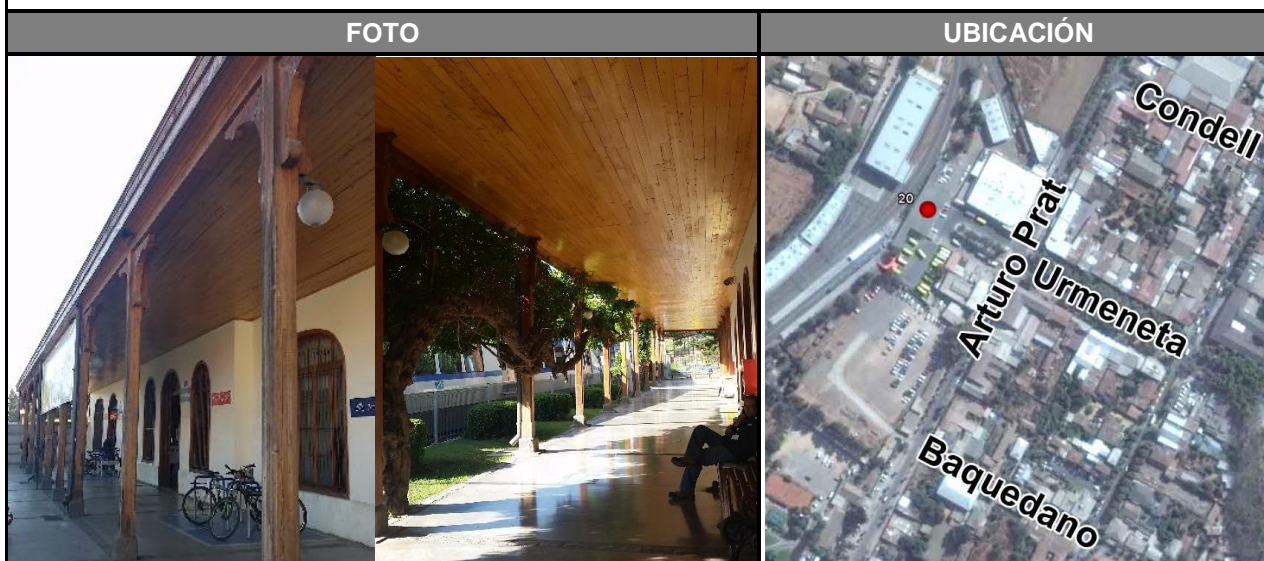
CIUDAD	Limache	VALOR PATRIMONIAL	Arquitectónico – Urbano
DIRECCION CALLE	Urmeneta	FUENTE INFORMACION	MOP – Catastro en terreno
DIRECCION N°	211	FECHA	Febrero 2016
REFERENCIA	Remate eje Urmeneta	USO ACTUAL	Estación Metrotren
URBANO/RURAL	Urbano	MATERIALIDAD	
AÑO CONTRUCCION	1872	PISO	Baldosa cerámica
PROT. LEGAL ACTUAL	No tiene	EST RESIST	Madera
ORIGEN	Arquitectura Civil Pública	TECHUMBRE	Madera
AGRUPACION	Aislada	N° PISOS	1
ESTADO DE CONSERVACIÓN			
CIMIENTOS	Buenos	TECHUMBRE	Buena
EST RESIST	Buena	ENTORNO	Bueno

Su bella arquitectura testimonio de las antiguas estaciones de nuestro país, está construida en madera con pilares muy bien trabajados conformando un corredor techado para la espera de los pasajeros de los trenes que hasta hoy circulan hasta esta estación. Tiene una presencia urbana importante dentro del eje de avenida Urmeneta pues es el remate de este eje. Su fachada hacia avenida Urmeneta es de estilo clásico con arcos en sus vanos, puertas y ventanas de palillaje.

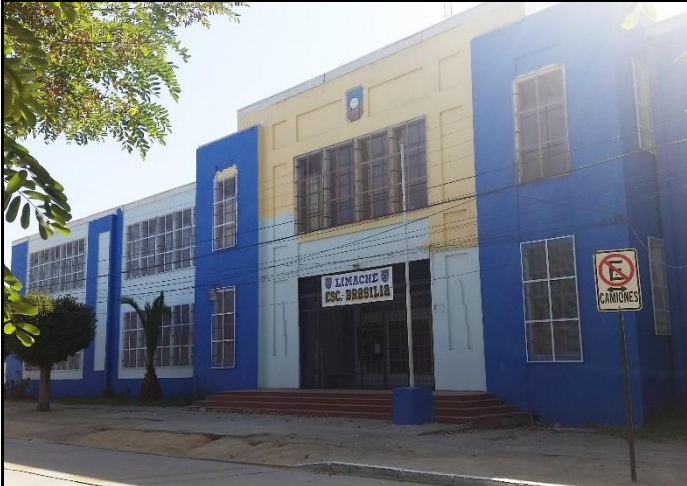
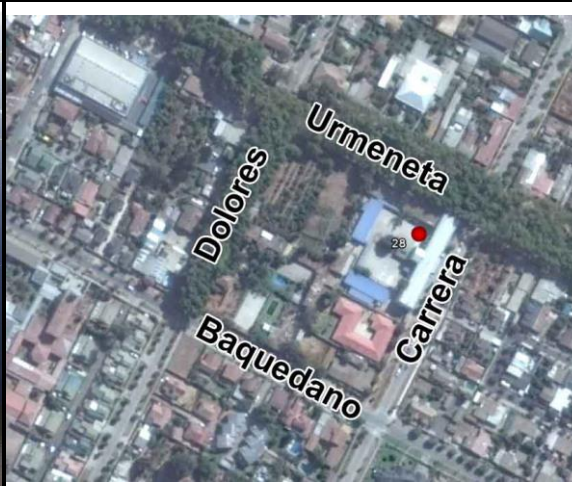
FOTO	UBICACIÓN

CIUDAD	Limache	VALOR PATRIMONIAL	De Conjunto
DIRECCION CALLE	Urmeneta / Carrera	FUENTE INFORMACION	MOP – Catastro en terreno
DIRECCION N°	S/N	FECHA	Febrero 2016
REFERENCIA		USO ACTUAL	Educacional
URBANO/RURAL	Urbano	MATERIALIDAD	
AÑO CONTRUCCION	Siglo XX	PISO	Cerámico
PROT. LEGAL ACTUAL	No tiene	EST RESIST	Albañilería
ORIGEN	Arquitectura Civil Pública	TECHUMBRE	Madera
AGRUPACION	Continua	N° PISOS	2
ESTADO DE CONSERVACIÓN			
CIMENTOS	Buenos	TECHUMBRE	Buena
EST RESIST	Buena	ENTORNO	Bueno

Arquitectura modernista de líneas simples y muy geométricas, donde se muestra un estilo foráneo traído por arquitectos que estuvieron radicados en el extranjero con influencias claras del modernismo imperante en Europa a principios y mediados del siglo XX, lo cual se denota en su volumetría maciza que se desarrolla en dos pisos y su cubierta se encuentra escondida entre los muros estructurales.

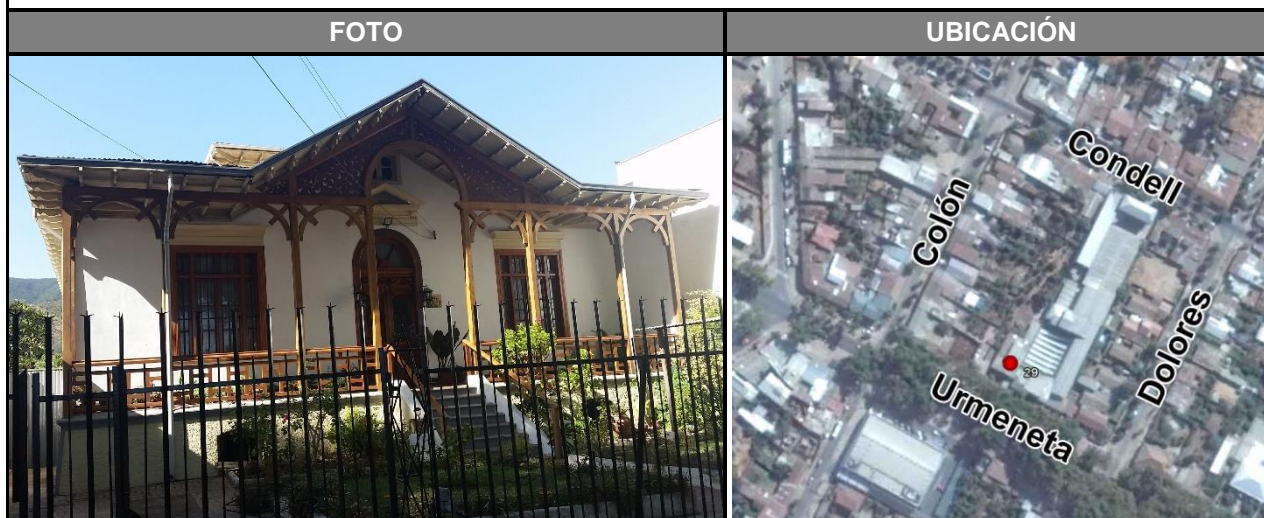
CIUDAD	Limache	VALOR PATRIMONIAL	Arquitectónico – de conjunto
DIRECCION CALLE	Urmeneta	FUENTE INFORMACION	MOP – Catastro en terreno
DIRECCION Nº	451	FECHA	Febrero 2016
REFERENCIA		USO ACTUAL	Habitacional
URBANO/RURAL	Urbano	MATERIALIDAD	
AÑO CONTRUCCION	Finales Siglo XIX	PISO	Madera
PROT. LEGAL ACTUAL	No tiene	EST RESIST	Madera
ORIGEN	Arquitectura habitacional	TECHUMBRE	Madera
AGRUPACION	aislado	Nº PISOS	1
ESTADO DE CONSERVACIÓN			
CIMIENTOS	Buenos	TECHUMBRE	Buena
EST RESIST	Buena	ENTORNO	Bueno

Arquitectura ecléctica de estilo colonial fines de siglo XIX material predominante madera, con carpintería como aleros, canes, sopandas, pilares y zócalos.
 La tipología arquitectónica de la **casa-corredor** es una imagen característica del Valle Central, el corredor está en relación indirecta con el espacio exterior, existe una diferencia de nivel que posiciona al espacio semi privado por sobre el espacio exterior
 Galerías y corredores exteriores se abren a un antejardín. Ventanas con palillajes y, techumbres de gran pendiente tomando aspectos formales de una arquitectura europea. Destaca la carpintería de aleros y corredor.

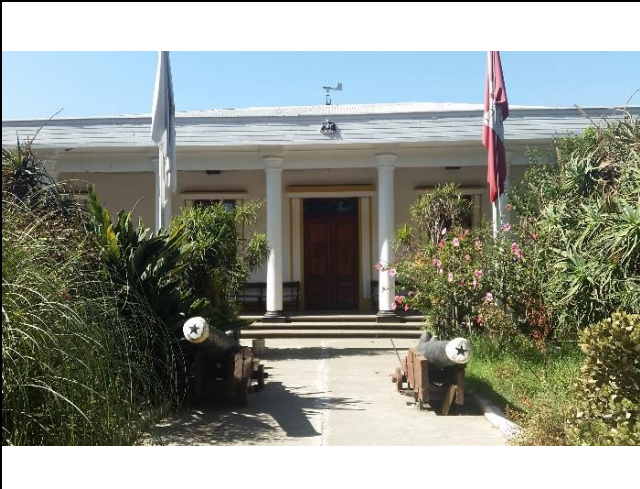
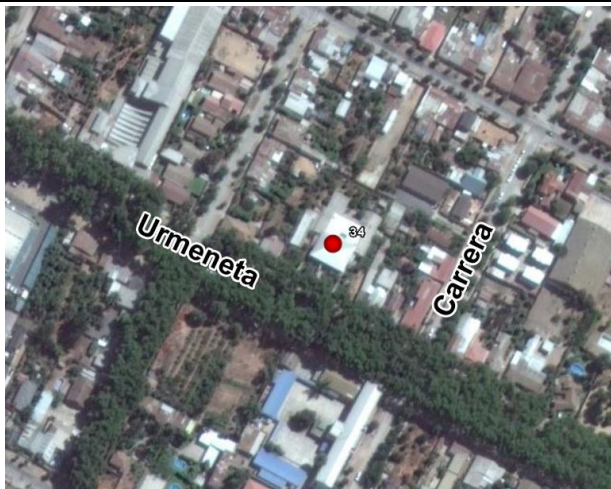
FOTO	UBICACIÓN

CIUDAD	Limache	VALOR PATRIMONIAL	Arquitectónico - De conjunto
DIRECCION CALLE	Urmeneta	FUENTE INFORMACION	Catastro en terreno
DIRECCION N°	557	FECHA	Febrero 2016
REFERENCIA		USO ACTUAL	Institucional
URBANO/RURAL	Urbano	MATERIALIDAD	
AÑO CONTRUCCION	Siglo XIX	PISO	Madera
PROT. LEGAL ACTUAL	No tiene	EST RESIST	Albañilería
ORIGEN	Arquitectura habitacional	TECHUMBRE	Madera
AGRUPACION	Aislada	N° PISOS	1
ESTADO DE CONSERVACIÓN			
CIMIENTOS	Buenos	TECHUMBRE	Buena
EST RESIST	Regular	ENTORNO	Regular

Arquitectura ecléctica de estilo colonial fines de siglo XIX material predominante madera, con carpintería como aleros, canes, sopandas, pilares y zócalos.
 La tipología arquitectónica de la casa-corredor es una imagen característica del Valle Central, el corredor está en relación indirecta con el espacio exterior, existe una diferencia de nivel que posiciona al espacio semi-privado por sobre el espacio exterior.

Galerías y corredores exteriores se abren a un antejardín. Ventanas con palillajes y, techumbres de gran pendiente tomando aspectos formales de una arquitectura europea.
